Opschoning effluentsloot Wervershoof

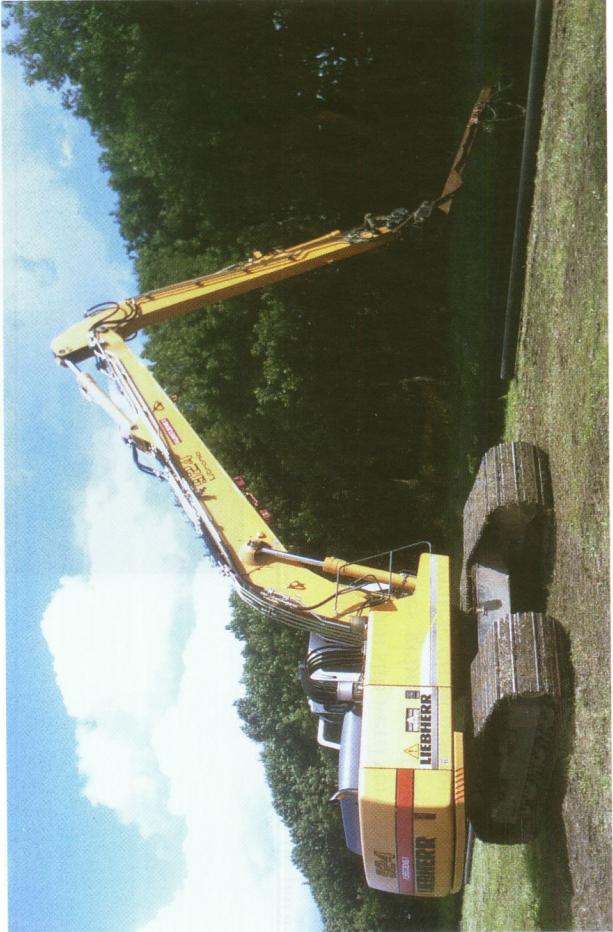
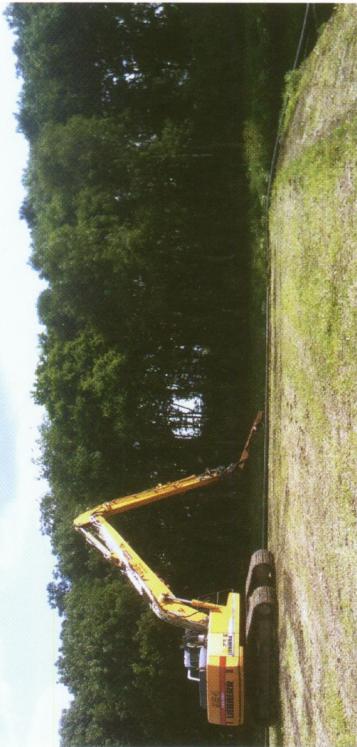
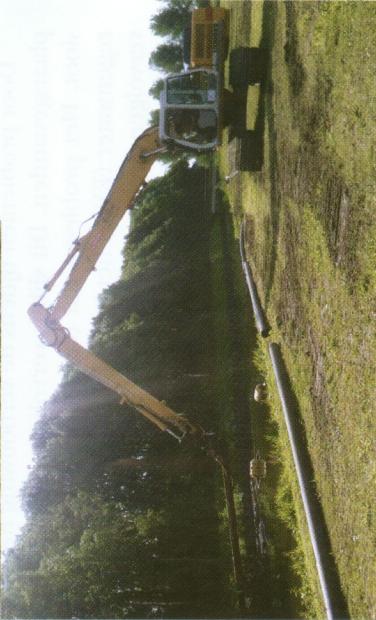
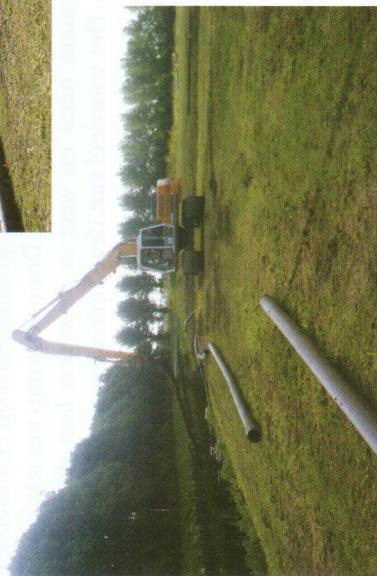
Dit probleem is besproken met aannemer Kursjens uit Hedel. Deze heeft vervolgens met een hydraulisch aangedreven pomp, gemonteerd op een mobiele hydraulische kraan, het slib van de bodem gezogen. Door de pomp net iets boven de bodem te houden en langzaam heen en weer te bewegen kon de bodem grotendeels worden afgezogen. Het voordeel van deze oplossing was dat er geen

opwoeling plaatsvond van het bezonken slib en dus geen verhoging van de parameter onopgeloste bestanddelen.

Aan de hydraulisch aangedreven pomp zat een flexibele slang die vervolgens weer aan een pijpleiding zat gemonteerd. Het afgezogen slib werd vervolgens met deze lange pijpleiding terug in het zuiveringsproces gebracht. Totaal heeft de firma Kurstjens 7 werkdagen nodig gehad om de gehele effluentsloot af te zuigen en heeft dit niet geleid tot een overschrijding van de lozingseis voor zwevende bestanddelen.
